萌黄 (もえぎ) 通信

「十和田石の浴室洗浄(茶ジミ除去)」

「大理石の研磨施工(エフロ除去)」

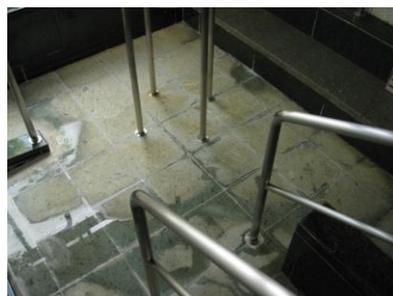
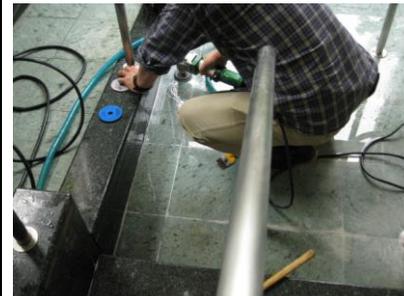
右上写真は 浴槽部分で、汚れの多くは人から出る油脂がほとんどで、経年変化とともに表面に付着して黄ばんできます。その他には、モルタルのアクであるエフロも発生しています。まず、表面の汚れを除去するためにポリッシャーを使って、酸性洗剤とアルカリ洗剤を併用して洗浄していきます。お風呂場の汚れは、油脂やカルキ等の水垢なので、洗

剤の使い分けが必要になってきます。一方、エフロの方も酸性洗剤で除去出来るのですが、厚い層になっているので

ダイヤモンドの低い番程で削り落していきます。洗浄が完了して翌日に、プロパンバーナーで良く乾燥させてから、エフロ防止や防汚のためにコート処理をして完了しました。

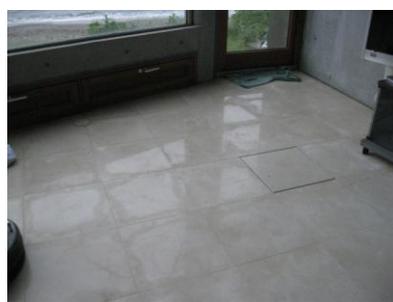
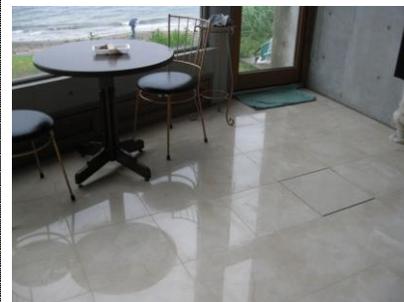
神奈川県のある別荘で一階ロビーに敷いてある大理石の目地周りからエフロが発生していて、光沢が無くなってしまっている現場からです。海岸が目前で湿気が常に入り込みやすい所なので、エフロが発生しているようです。こうなると、研磨+パフ仕上げ施工でツヤを還元していきます。今回は、エフロが石目深くまで入り込んで無いので研磨2工程をしっかりとけることで還元できました。
