萌黄 (もえぎ) 通信

「大理石の研磨施工(漏水によるエフロ発生)」

「瞬間接着剤のシミの除去」

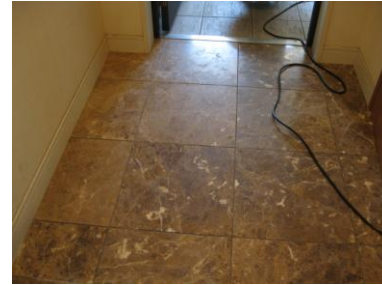
今月の石材メンテナンスは、マンションの9階なのにエフロが発生してしまい、大理石の表面がツヤボケしてしまった現場からです。

施工前

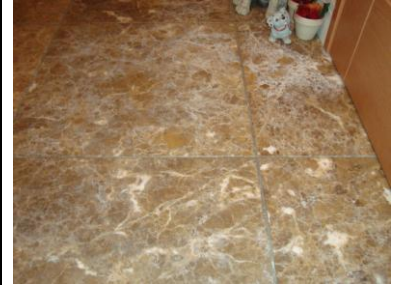
ガス給湯器の漏水によって玄関の敷石の裏に水が回って、一時は写真右上のようなエフロが発生してしまい石の表面のツヤが無くなりました。漏水問題が解決して、エフロの発生は無くなりましたが、大理石の表面のツヤは回復しないので、今回復元の依頼が来ました。

漏水数日後のエフロ状態

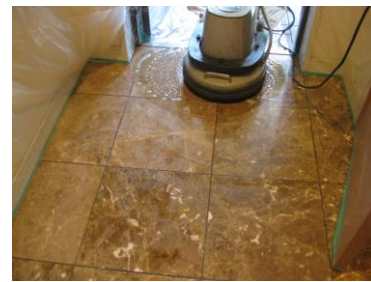
研磨施工

漏水が解決して、3カ月経っていて、石の裏面の水分も十分に乾燥しているので、施工するにはちょうど良い期間が経っていました。

まず、現調した時に一度、浸透性のコート剤を前処理に塗布し(施工日には、研磨で水を使用するので、出来るだけ石の裏面に水が入り込まないようにする為)、翌日以降に研磨施工

に入ります。今回エフロの影響以外に築年数も経っていたので、ダイヤの#500番から仕上げていきました。

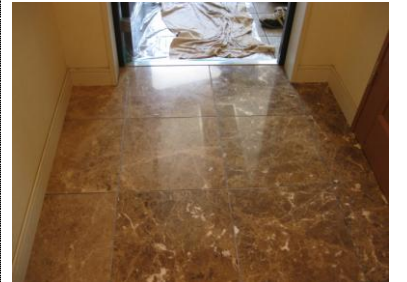
施工後

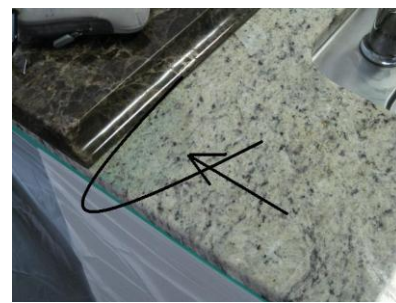
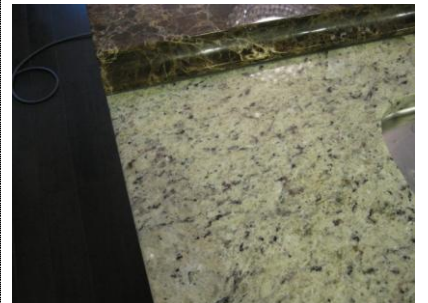
既存のキッチンカウンターを少し拡張するために茶色の大理石を上重ね一時的に瞬間接着剤を使用したのですが、それが後日、薄い緑色に変色してしまいました。今回は、いままでに施工した中でも一番大変で、2日間かけてやっと目立たなくなるまで持ってくる事が出来ました。シミ抜きをかける前に溶剤を塗布して、ノリの成分を柔らかくしたのが良かったようです。
