萌黄 (もえぎ) 通信

「トラパーチンの壁の巣穴部分の汚れがひどい！」

ビアンコのサビ抜き

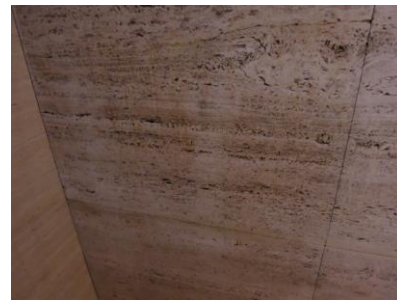
1. トラパーチン洗浄前

ホテルの改修工事で1Fのエントランスと隣接するレストラ
ンの壁がトラパーチンなのですが、築20年以上も経っている
と壁面部分はもちろんなのですが、ハチの巣のような穴部分
にほこりが入り込んで黒く目立ってしまっています。

まず、大理石用の洗浄剤でトラパーチンの表面の汚れを除去
していきます。築年数の経っている建物の場合、昔はタバ
コが当たり前のように吸えた時代なので、ヤニの汚れもかな
り付着しています。

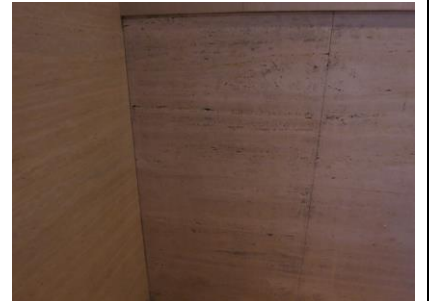
4. 完了後

トにして汚れをかき出していきますと、トラパーチン本来
のベージュ色が蘇ってきました。

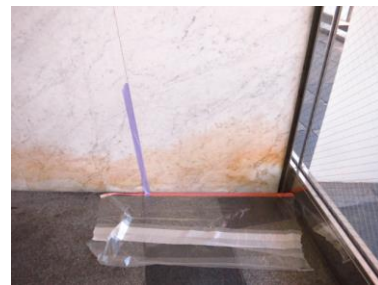
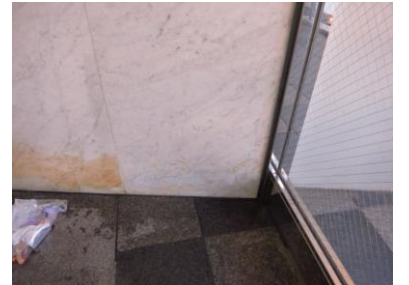
2階ロビーのビアンコの壁の根元部分から茶色いサビが
発生しています。床から下の湿気が原因かと思えます。サ
ビ抜き剤でかなり抜けますが、再発の可能性も高いです。
