# 萌黄 (もえぎ) 通信

## 「御影の床石のテラスから濡れ色のシミが。」

発行編集責任者 (株)ケイ・アンド・エス 堀内貢次(ほりうちこうじ)

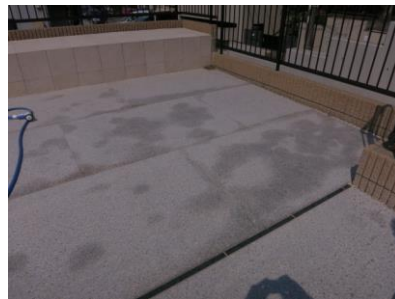
ある個人宅の庭に御影石バーナーで敷かれたテラスがありますが、周りが植栽のために石の裏面にも雨水等の水分が回ってしまい、御影石のバーナー仕上げの表面にまで濡れ色が浮き上がってきてしまっています。

この濡れ色のシミは、雨水以外にも、モルタルが溶けだしたアルカリ液も含んでいてシミ抜きが必要になります。

1. 石の裏面からの吸い上げムラ

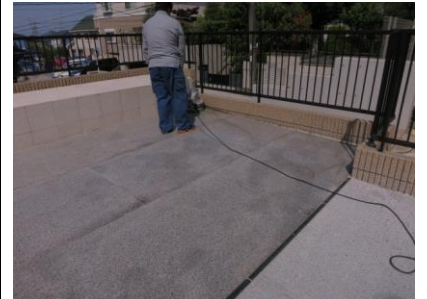
2. まずは全面洗浄

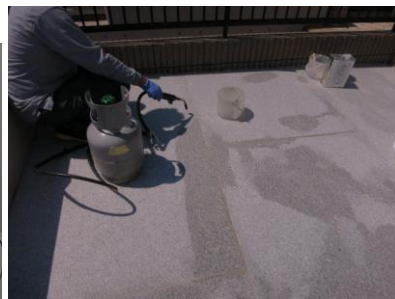
3. バーナー乾燥後にコート剤塗布

プロパンバーナーで急速に乾燥させてから、浸透性の吸収防止剤を塗布して、さらにバーナーで乾燥をさせていきます。

1回の施工では、吸い上げは止まらないので、2回、3回と繰り返して何とか目立たないくらいに仕上げました。

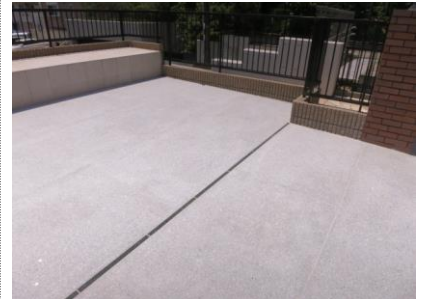
4. 施工後

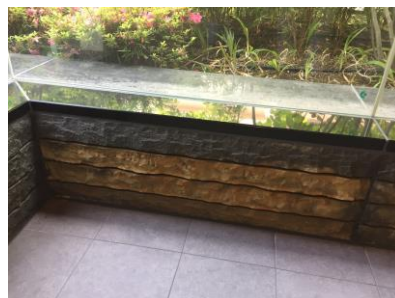
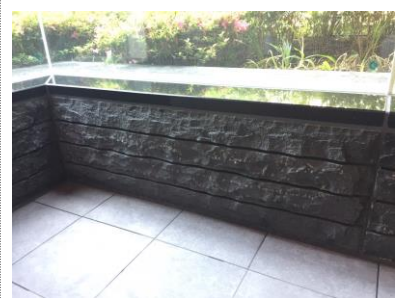
## 割肌石の変色

あるマンションロビーの腰壁部分から茶色い色のシミが発生です。原因は分からないのですが、シミ抜き剤をいろいろ試してサビ抜き剤で元の下地を復元させました。
