# 萌黄 (もえぎ) 通信

## 黒色磁器タイルの蹴込に流れ出たエフロシミ

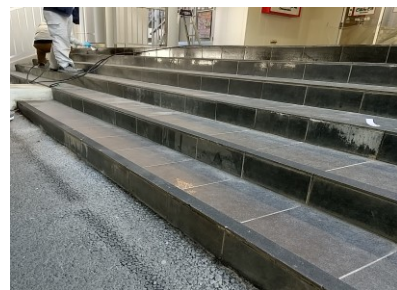
1. 蹴込のエフロ (コンクリのアク)

あるパチンコ店のエントランスの階段部分の蹴込に白く垂れた  
ようなシミが付着しています。

これは、石を貼る時のセメント成分が雨水の影響を受けて浮き  
出てきたセメントのアク (エフロ) です。

エントランス部分は、外構なので、雨天時には、雨水が床まで  
かなり、びしょびしょになってしまうようです。それだと、石  
の裏面にもしっかりと雨水が回ってしまい、貼り付け時のセメ  
ント部分と反応して石の目地からセメントのアク (エフロ) が  
発生してしまいます。

成分は、モルタル系の強アルカリ層なので、洗浄には、酸性  
系の洗剤が有効になります。洗剤塗布⇒表層の物理的削り⇒

高圧洗浄の繰り返しで、蹴込のエフロは目立たないくらい  
に持っていけました。一度では取り切れないので、ひたす  
ら同じ工程を根気よく繰り返して施工する現場です。

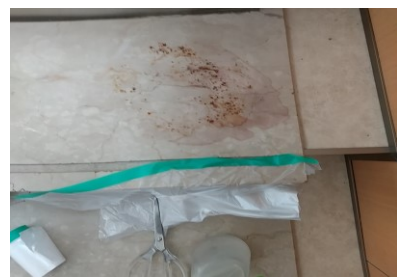
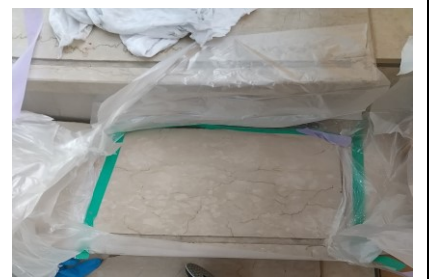
## 大理石に付着した点々としたサビシミ

大理石の階段の踏み面部分に点々とした茶色いシミが出来て  
います。よく見るとサビのようです。サビになった層の固まり  
があるので表層を研磨してからサビ抜き剤でシミを抜きます。
