# 萌黄 (もえぎ) 通信

## 大理石の外壁のカビ抜き洗浄およびコート施工

## 石材劣化の色抜け処理

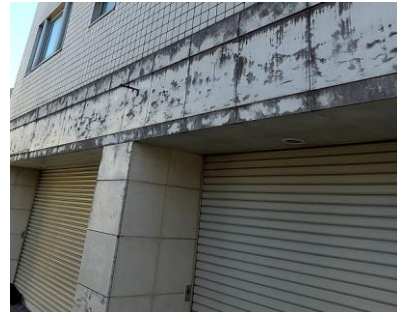
外壁に大理石の本磨仕上げを貼ってある現場からです。道路面の通りも多くまた、酸性雨とかも手伝って、大理石本磨きの表層が浸食されて、荒れた部分が雨水のたびに同じ通り道になってしまい、カビが発生して黒くなってしまっています。外壁の場合、2回に分けて洗浄をしていきます。

1. 黒いカビが発生

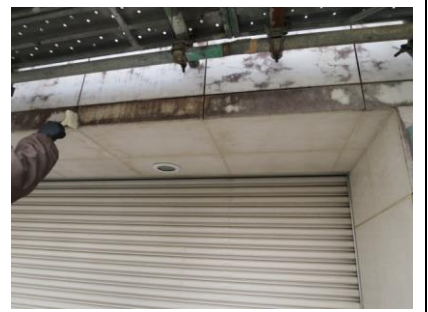
2. 洗剤塗布

そこでしっかりと石目を出してあげ洗剤の入りがよくなった状態を作り、1次洗浄だけでは取れない黒く残ったカビ汚れに対して、塩素系の洗剤でカビの汚れを取り除いていきます。洗浄後はしっかりとすすぎ洗いをして、十分に乾燥後に、抗菌

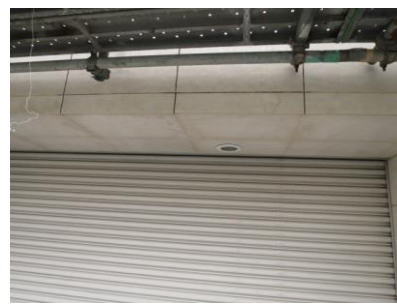
3. 2次洗浄(カビ抜き後)

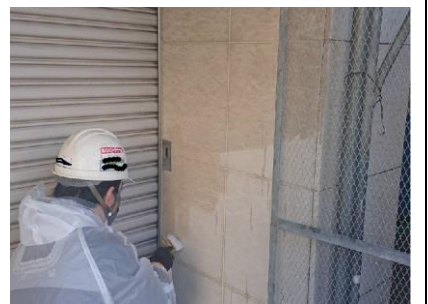
4. 抗菌入りコート塗布

剤入りの浸透性吸収防止剤を塗布して完了します。大理石以外に、モカクリームなどのライムストーン等を外壁に使用する場合にはコート塗布は必須となります。

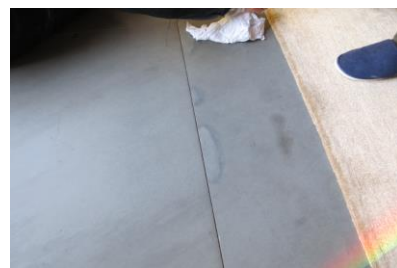
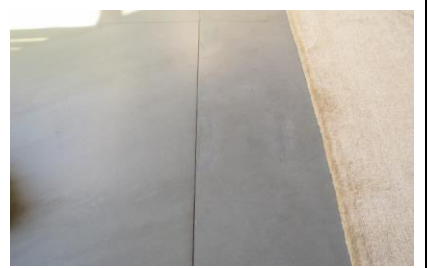
リビングの天然石が、雨水等にも水が回っているようで、目地部分から劣化して色が抜けて白くなってしまっています。条件が同じなので、また再発するかもしれませんが応急処置です。
