萌黄 (もえぎ) 通信

油のシミは早い対応が一番！

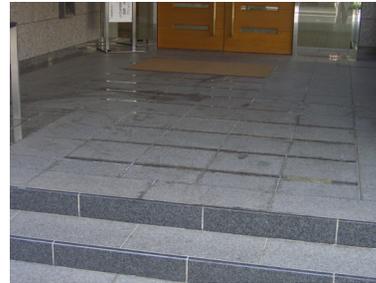
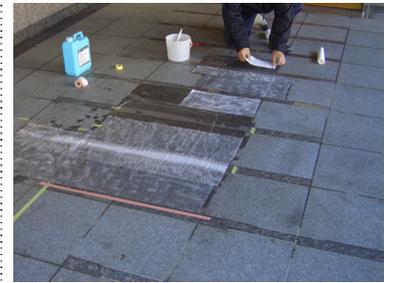
今回の石材メンテナンスは、都内のマンションで、エントランスの床石にエンジンオイルのような油シミが付いてしまい、普通の洗浄では除去できないので何とかしてほしいと、管理会社からの依頼です。

管理会社でもいろいろ洗浄を行ったようですが、油のシミが石の目の奥深く入り込んでなかなか抜けないようです。

バイクのタンクに穴が開いていたような洗浄のシミになっていますね。

まずは、全体の洗浄をしっかりと行います。(そうしないと、シミ抜き後に、そこだけが線状に綺麗になってしまい返って目立ってしまいます。)

それから、シミの部分へアルカリ洗剤で湿布を行っていきます。約3~5時間後に湿布を剥がして、更に洗浄をしていきます。

乾燥後、完全に油分が執りきれない部分には、再度

シミがくっきりと表れてきますので、その部分へは、湿布の繰り返しや、トーチ等を使用して油の部分を加熱で浮き上がらせていきます。

後半はこの作業の繰り返しで、ひたすら1枚1枚の

石に時間をかけて油を抜いていきます。

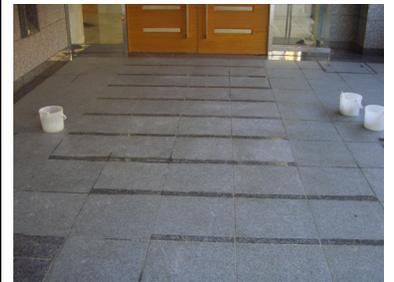
結果、何とか油シミの形が分からないまでに持っていくことができました。
