# 萌黄 (もえぎ) 通信

## シール汚れの除去

## 看板撤去後の清掃

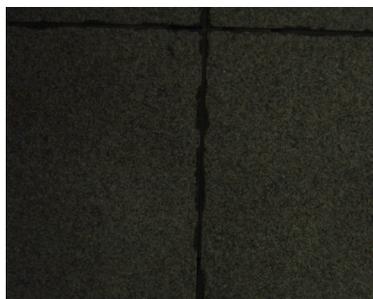
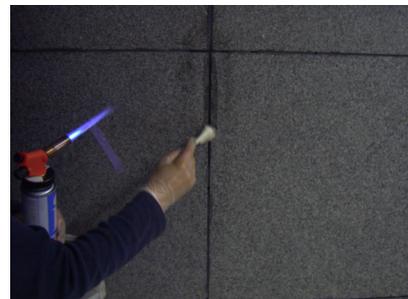
ビルのロビーに使われている御影石にシールがにじみ出てシミを作ってしまったようです。原因は、シールの硬化不良のようで、石の表面にまでシールがはみ出ています。

経年変化によるシールシミですと、油分が小口から入りこんで、石の回りに額縁状に濡れシミを作っているものは非常に抜きにくいのですが、今回の場合、石の表面に覆いかぶさるようにシールがのっているのが、まずは、石材の表面に付いているものをシンナーで除去していきます。

これだけでも大分表面のシミは取れてくるのですが、浸みこんだ油分が経年変化とともに表面に再発しないように、目地回り部分を油抜きしていきます。まずは、アルカリ洗剤で油を分解していきます。しばらくしてすすぎ洗いをして乾燥させるのですが、この時、火を使うと、浸みこんだ油分が、除去できたかがはっきり分かるので有効です。

石にしみ込んだものが純粋に油の成分ならば、炙ると焼けていきますが、不純物ですと焦げてきますので、トーチである程度判断が効きます。完成は右下のようになり

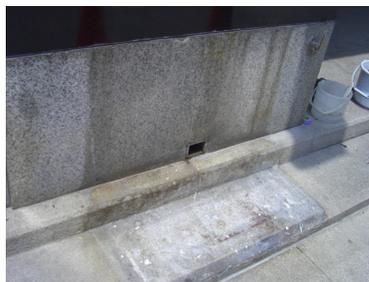
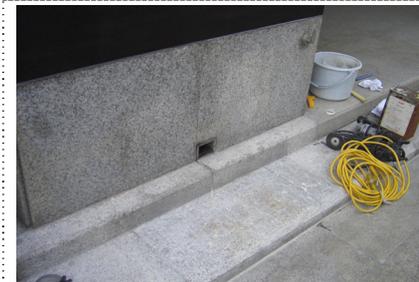
築 50 年以上の建物に当時からあった看板を撤去した後の汚れやサビシミです。

壁面は、本磨きなので洗剤で、ある程度まで汚れは取れましたが、床面はアンカー跡やサビシミで洗浄してもなかなか綺麗に

ならないので、最後はサンダーで表面を削り、穴埋め補修をし、薄くまで仕上げることができました。
