萌黄 (もえぎ) 通信

「モカクリームの吸い上げシミ対策」

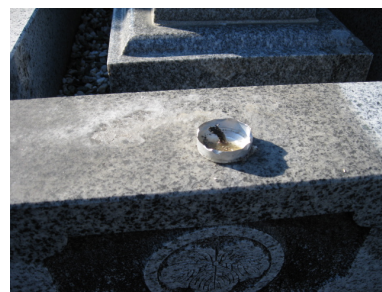
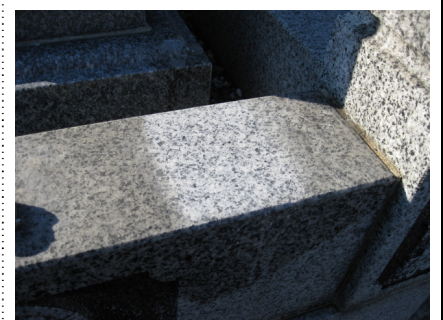
今回、墓石の洗浄の依頼が来たのですが、蝋燭が溶け出したものがこぼれたようで、石目に入り込んでしまい、白御影石がかなり黒ずんでしまっています。同じ現象は、ベンチとして使われている笠石がスケートボードによって黒くなっているのと似てい

ます。白御影石のバーナー仕上げや艶消し仕上げに限り、薬品が使用できるので、ある程度は見栄え良くシミ抜きが可能です。
